# ALSUNGA / ALSCHWANGEN

## Burg des Deutschen Ordens

(Lettland)

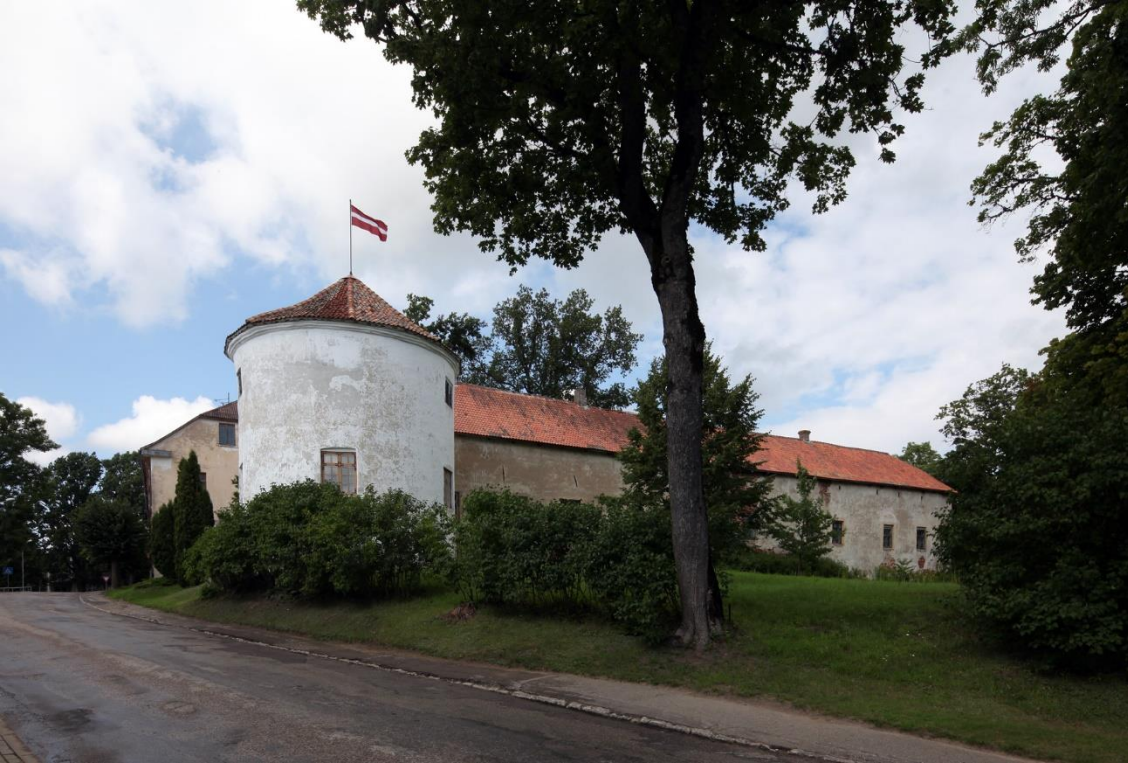
Ansicht von SW (2016)

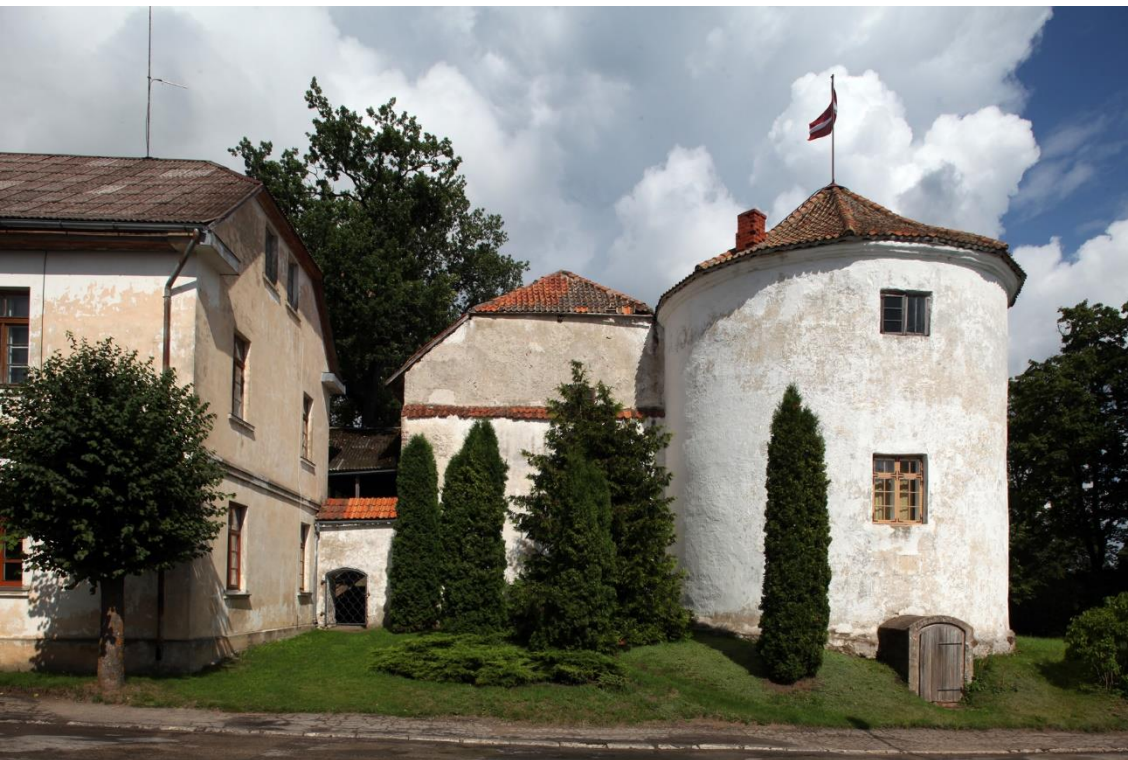
Sw. Eckturm (2016)

- 1. Hälfte 14. Jh.: Bau der Ordensburg. [ERDMANIS 1989]
- 14./15. Jh.: Bau des zweigeschossigen NO-Flügels und eines Wirtschaftsgebäudes an der S-Seite des Hofes. [CAUNE/OSE 2004]
- 2. Hälfte 15. Jh.: Bau des Obergeschosses des S-Flügels und Verlängerung des Flügels bis zur SW-Ecke. Dachgeschoss mit Luken zum Schießen und zur Beobachtung. Auf der Hofseite hatte der S-Flügel eine hölzerne Galerie mit Zugängen zu jedem Raum. [ERDMANIS 1989]
- 16. Jh.: Bau des NO- und SW-Turms zum Einsatz von Feuerwaffen, später Erhöhung des NO-Turms um zwei Geschosse.

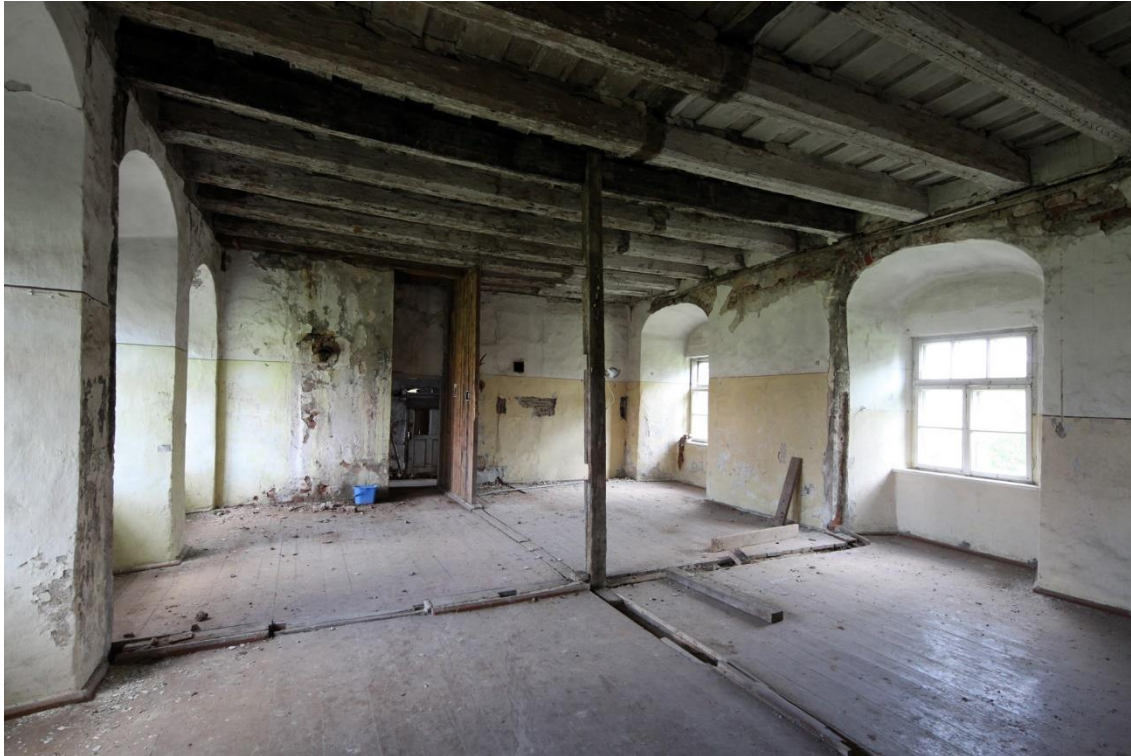
S-Flügel, innen (2016)

1573-1738 war die Burg im Besitz der Familie Schwerin. In dieser Zeit wurden mehrere Umbauten vorgenommen. Die Räume im NO-Turm wurden erst im 17. Jh. gewölbt. 1659 Beschädigung der Burg durch schwedische Truppen. Bereits im 18. Jh. war der O-Flügel eine Ruine. Im S-Flügel hat sich die im 15. und 16. Jh. entstandene Grundrissstruktur erhalten. 1738 erwarb Ernst Johann Biron, Herzog von Kurland, die Burg. In der 2. Hälfte 18. Jh. wurden an der N und W-Seite der Umfassungsmauer Wirtschaftsgebäude des Gutshofs errichtet, die man im 20. Jh. umbaute. 2018/19 erfolgten Konservierungsmaßnahmen am S-Flügel.

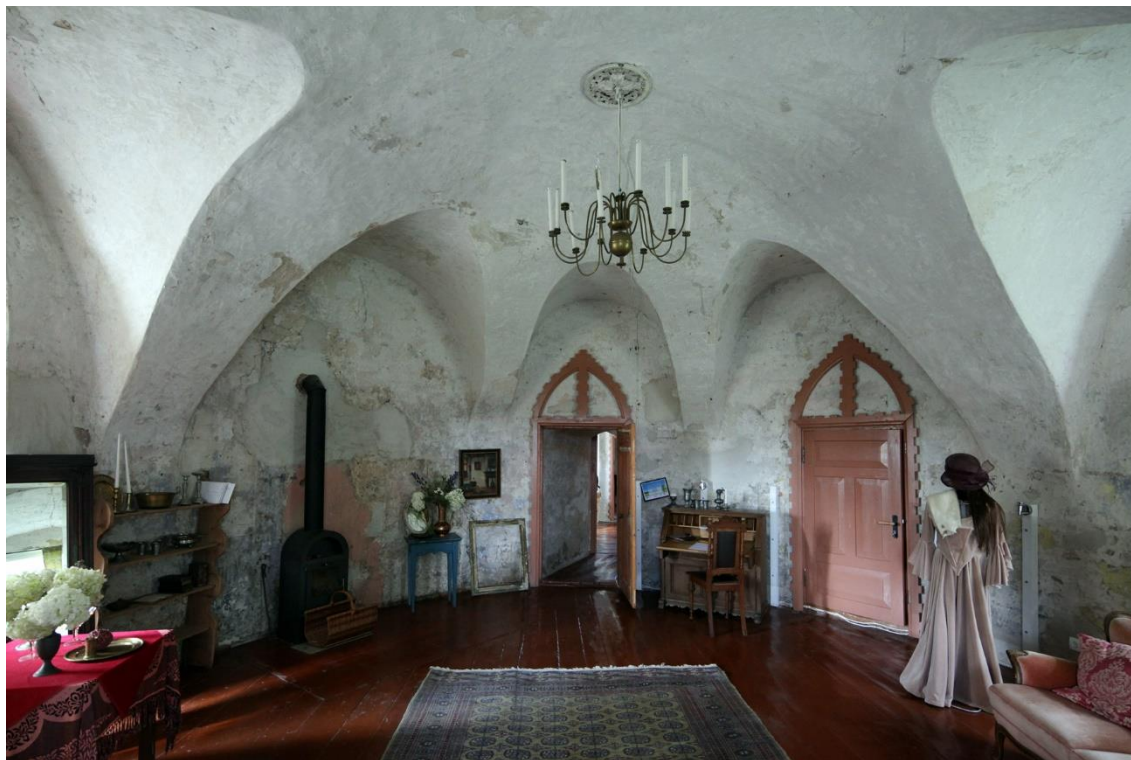
Sw. Eckturm, innen (2016)
