# Repräsentation und Wohnen in der Landmeisterresidenz Wenden/Cēsis (Lettland) im 15. und 16. Jahrhundert

*Agnese Bergholde-Wolf und Christofer Herrmann*

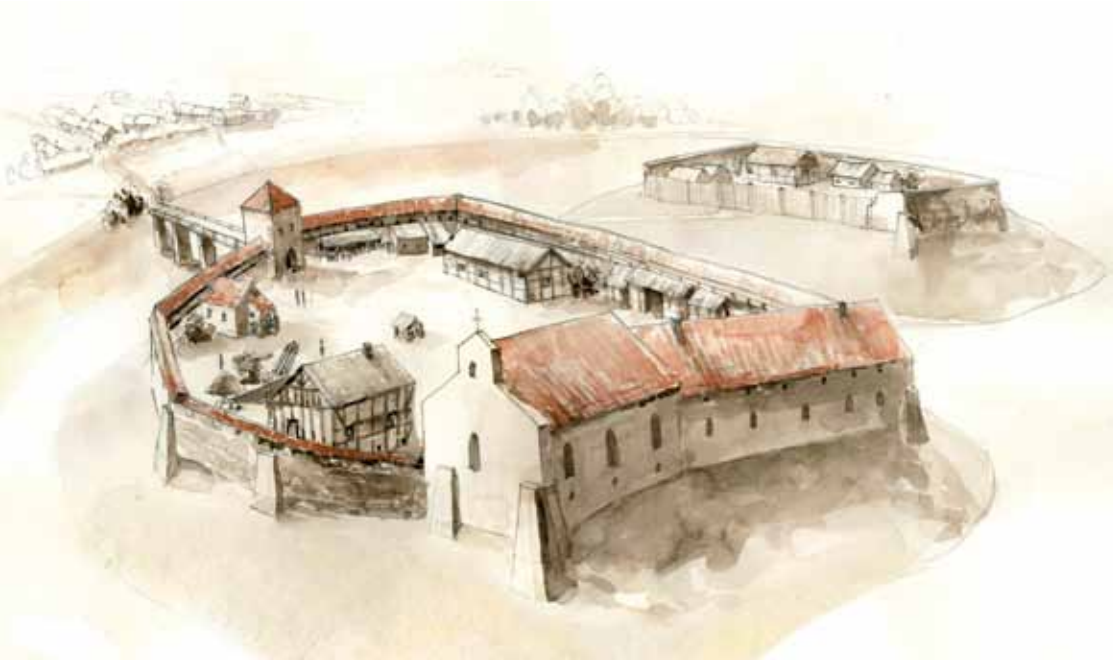
Abb. 2 Burg in Wenden, Rekonstruktion der Ordensburg im frühen 13. Jahrhundert, im Hintergrund die hölzerne wendische Burg

Die Gestalt der um 1213 errichteten ersten Burg an der heutigen Stelle lässt sich nicht mehr in Gänze rekonstruieren. Die ältesten erhaltenen Mauerteile befinden sich an der Nordseite – im Osten die ehemalige Konventskirche und westlich anschließend ein längsrechteckiger Flügelbau, in dem sich vermutlich der erste Remter und das Dormitorium befunden haben. Von die-

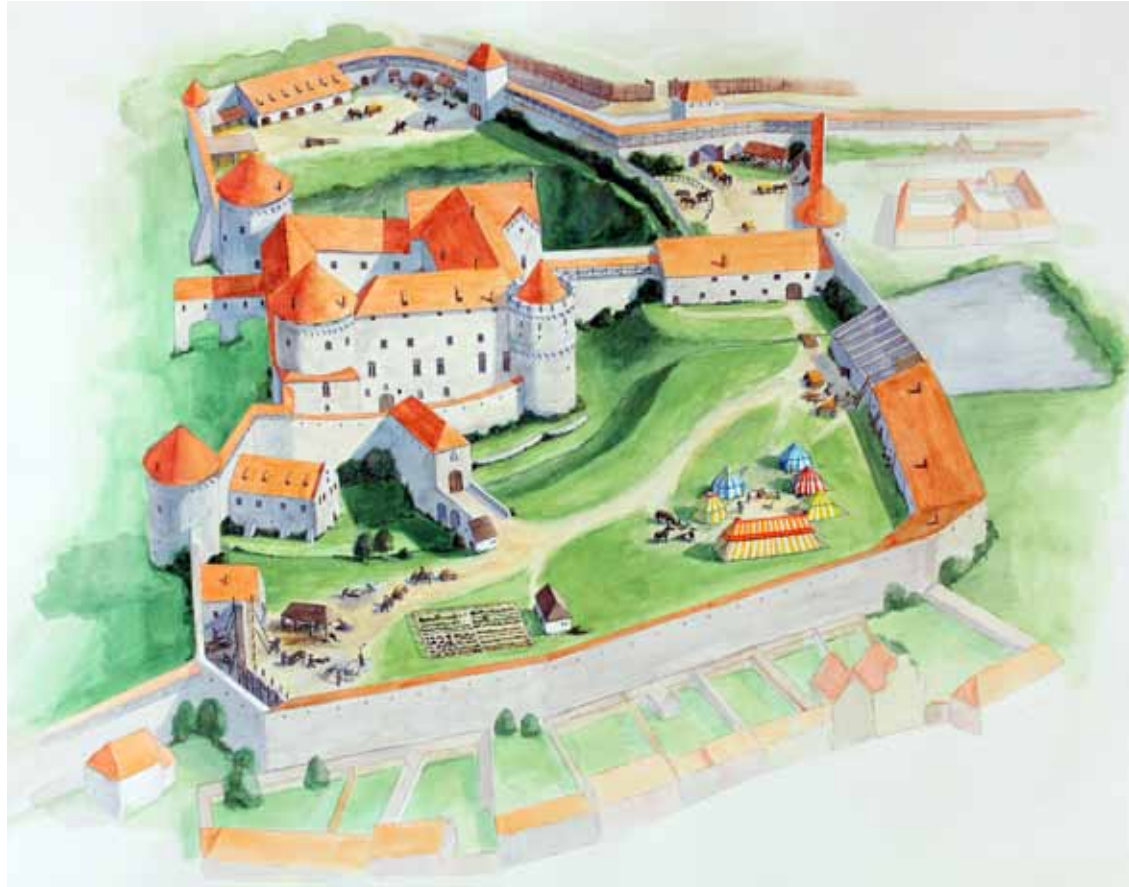
Abb. 3 Burg in Wenden, Rekonstruktion der Landmeisterresidenz in der Mitte des 16. Jahrhunderts

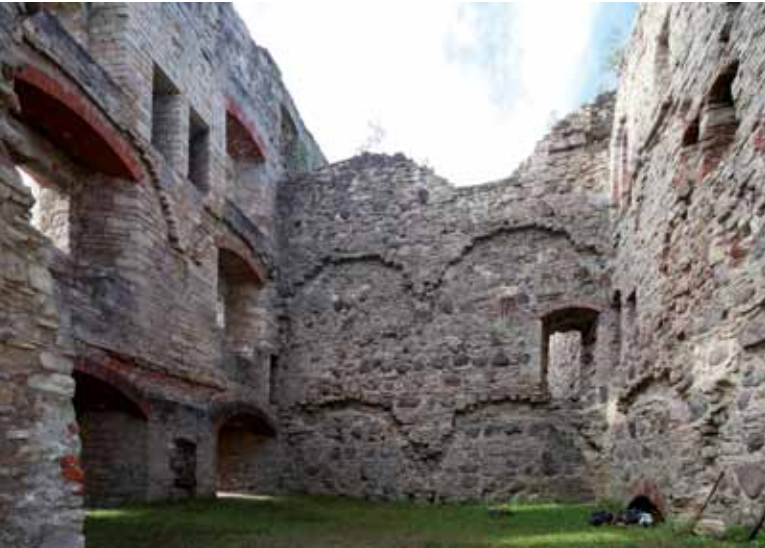
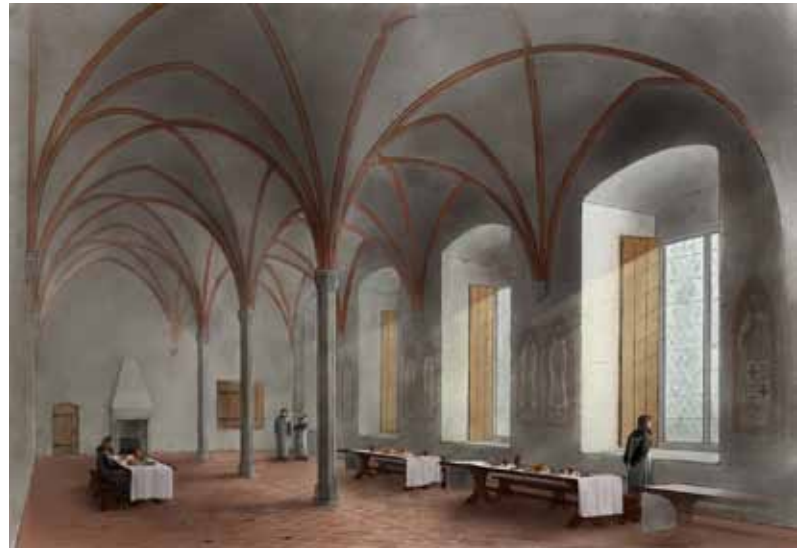
Abb. 4 Burg in Wenden, Ostflügel, Innenansicht der Ruine, ehemaliger großer Remter, 2016

Abb. 5 Burg in Wenden, Rekonstruktion der Innenansicht des großen Remters

Der größte Saal (21,7 × 11 m) befand sich im südlichen Bereich des Ostflügels und war mit zwei Reihen von jeweils vier Jochen gewölbt. (Abb. 4, 5) Er lag direkt über Küche, Brauerei und Bäckerei (im Erdgeschoss) und diente offensichtlich auch als Ort des gemeinsamen Essens aller Burgbewohner unter dem Vorsitz des Landmeisters oder (in früheren Zeiten) des Komturs. Der Raum bestand schon vor der endgültigen Verlegung der Residenz nach Wenden und dort wurden sicherlich auch die Ordenskapitel für Livland abgehalten. Der große Saal ist unter verschiedenen Bezeichnungen in den

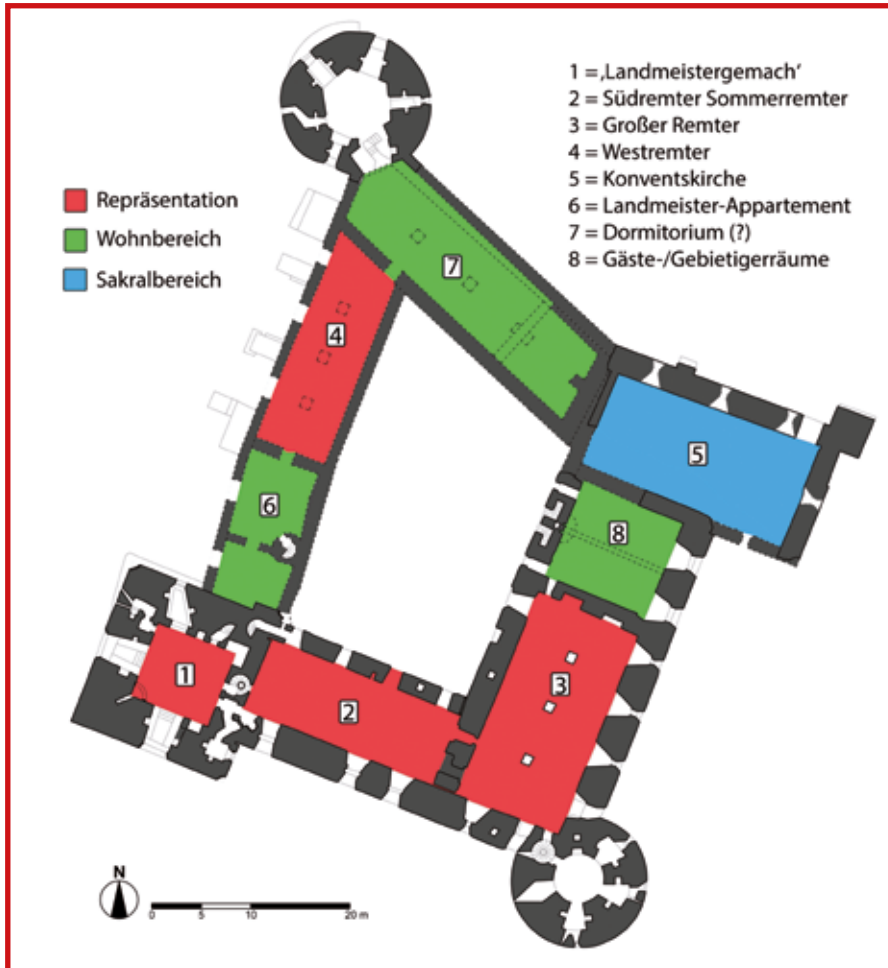
Abb. 6 Burg in Wenden, Grundriss des Hauptgeschosses in Wenden mit Rekonstruktion der Raumfunktionen

Zusammengenommen hat es im Hauptgeschoss der Kernburg in der Zeit um 1500 mindestens vier Repräsentations- und Versammlungsräume gegeben.<sup>37</sup> (Abb. 6) Dies entsprach in etwa der Situation im Marienburger Hochmeisterpalast. In beiden Residenzen existierte zusätzlich noch eine Ratsstube. Für Marienburg lässt sich nachweisen, dass die zahlreichen Repräsentationsräume tatsächlich, manchmal sogar gleichzeitig genutzt wurden.<sup>38</sup> Dies dürfte auch in Wenden der Fall gewesen sein, wo allerdings aufgrund der geringen Überlieferungsdichte nur wenige konkrete Hinweise zur Raumnutzung bekannt sind.

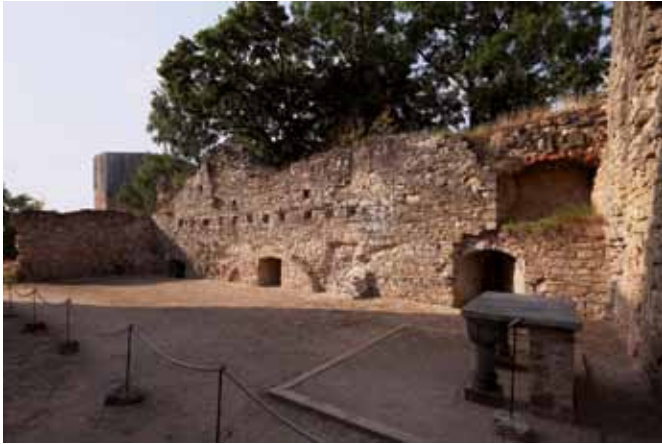
Abb. 7 (oben) Burg in Wenden, Ruine der ehemaligen Konventskirche, Ansicht von Südosten, 2021

Abb. 8 (rechts) Burg in Wenden, Rekonstruktion der Konventskirche, Ansicht von Westen

Die Kirche, von der sich noch Teile der Nordmauer erhalten haben, befand sich an der Nordseite der Burg und ragte mit einem gerade geschlossenen Chor nach Osten vor.<sup>42</sup> (Abb. 7, 8) Ihr Standort ist durch eine schwedische Grundrisszeichnung aus der Zeit um 1690 mit dem Vermerk ‚alte Kirche‘ eindeutig identifiziert.<sup>43</sup> Im Vergleich zu anderen Konventskirchen des Deutschen Ordens hatte sie eine große Grundfläche (25 × 11 m), war im Inneren jedoch relativ niedrig. Dies könnte mit der frühen Bauzeit noch im 13. Jh. zusammenhängen, als die Burg in Wenden architektonisch eher bescheiden ausgeführt wurde.

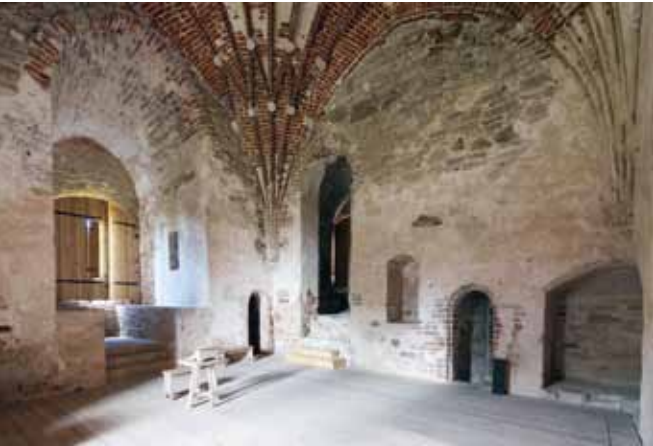
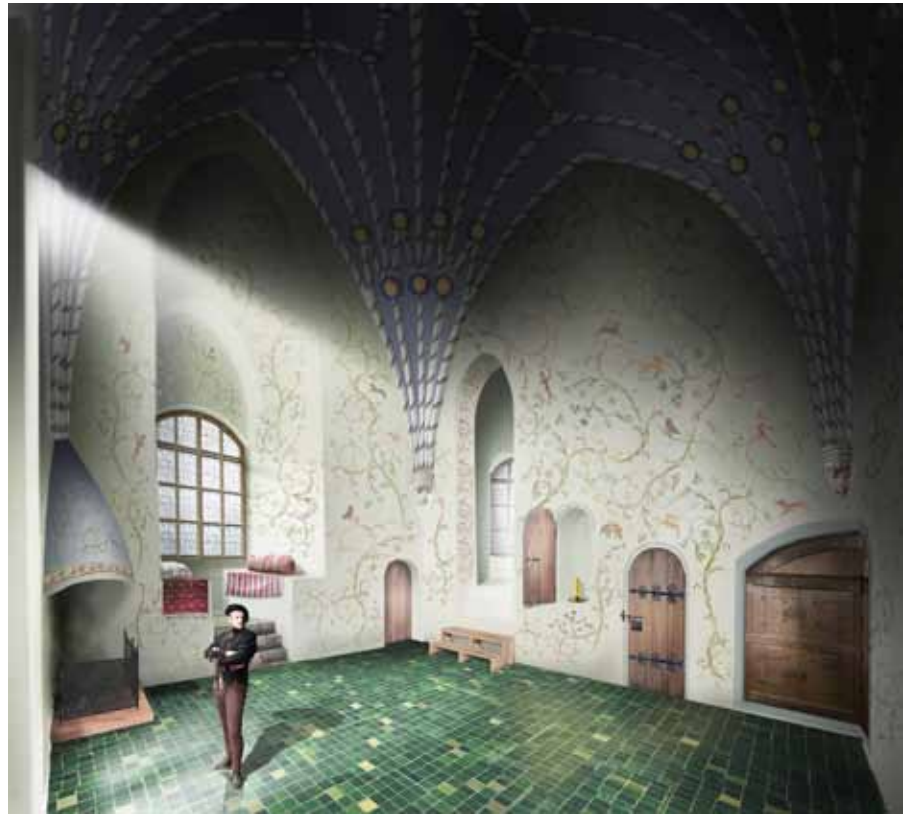
Abb. 9 (oben) Burg in Wenden, ‚Landmeistergemach‘, Innenansicht nach Nordwesten, 2016

Abb. 11 Burg in Wenden, ‚Landmeistergemach‘, Rekonstruktion des Zustands um 1500

Abb. 10 (oben) Burg in Wenden, Grundriss des ‚Landmeistergemachs‘

ist das sog. ‚Landmeistergemach‘ im südwestlichen Turm.<sup>51</sup> (Abb. 9–11) Ein solches Interesse verdankte dieses Gemach nicht nur dem guten Erhaltungszustand – es ist der einzige weitgehend unzerstörte Innenraum im Hauptgeschoss der Burg – sondern auch seiner reichen dekorativen und funktionalen Ausstattung. Der Turm hat im unteren Bereich einen quadratischen Grundriss, der obere Abschnitt besteht aus einem zylindrischen Aufsatz. Das ‚Landmeistergemach‘ befindet sich im oberen Bereich des vermutlich im 14. oder frühen 15. Jahrhundert errichteten quadratischen Unterbaus. Der heute bestehende, von einem hohen und vielgliedrigen Sternengewölbe überfangene Raum ist das Ergebnis eines Umbaus der Epoche kurz vor 1500.<sup>52</sup> Die Konzeption und bauliche Einrichtung des Gemachs dürfte damit in Verbindung stehen, dass die Burg in Wenden ab 1484 die Residenzfunktion für den Landmeister erhielt.

Der Raum verfügt über einen annähernd quadratischen Grundriss von  $8,1 \times 7,75$  m Sei-

tenlänge und wird von drei hochgelegenen Fenstern im Norden, Westen und Süden beleuchtet. Die Fensternischen, zu denen man vier Stufen hinaufsteigen muss, sind mit seitlichen Sitzbänken und Wandschränken versehen. Das Gemach hat vier Türen, davon liegen zwei in der Mitte der Ostseite. Die südliche Osttür stellt eine Verbindung zu dem daneben liegenden Remter des Südflügels her und durch die nördliche Tür gelangt man zu einer Wendeltreppe, die sowohl in den Keller als auch in die höher liegenden Geschosse führt. An der Nordseite gibt es eine weitere Tür zu einer zweiten Wendeltreppe, die eine Verbindung in den darunter liegenden Raum ermöglicht. In der Mauerstärke der nordöstlichen Ecke befindet sich unmittelbar neben dieser Treppe eine weitere Wendeltreppe, die jedoch nicht vom ‚Landmeistergemach‘ aus zugänglich ist, sondern von dem nordwestlichen Fenster des Südremters aus betreten werden kann. Die vierte Tür innerhalb des Gemachs liegt am

nördlichen Ende der Westseite und führt zu einem in der Mauer liegenden Abtritt. In der südwestlichen Ecke befand sich ein Kamin, von dem noch der Rauchabzug und die Ansätze der Kaminschürze erhalten sind. In der Nord- und Südwand gab es jeweils noch einen größeren Wandschrank und im unteren Teil der Nordost-Ecke eine 1,1 m tiefe und an jeder Seite je 2,2 m lange Nische.

In der südöstlichen Mauerecke ist schließlich noch ein kleiner gewölbter Raum (1,9 × 1,6 m) mit zwei Wandschränken eingelassen, von dem aus ein Fenster nach Osten den Blick entlang der Südfassade der Burg freigibt. Zu diesem Eckräumchen führte ursprünglich ein kleiner Gang, der in die südwestliche Ecke des Südremters mündete. Diese Verbindung wurde später (vermutlich beim Umbau vor 1500) vermauert und stattdessen ein neuer Gang in die Mauer eingebrochen, durch den man in den schmalen Flur gelangte, der das ‚Landmeistergemach‘ mit dem Südremter verband. Die Funktion dieses kleinen Eckräumchens ist unklar. Ilmārs Dirveiks hat ihn als Wächterräumchen gedeutet<sup>53</sup>, was jedoch eher unwahrscheinlich sein dürfte. Zum ersten sind spezielle Wächter für den Landmeister nirgends belegt, nicht einmal der Hochmeister in Marienburg hatte eigene Wachleute, lediglich einen Pfortner<sup>54</sup>. Für einen Pfortner war eine Kammer im Obergeschoss des Turms jedoch unpraktikabel, er musste zur Erfüllung seiner Kontrollfunktion einen Raum neben dem Tor im Erdgeschoss besessen haben. Der kleine Eckraum im Obergeschoss dürfte vielleicht eher zur Aufbewahrung wertvoller Gegenstände gedient haben.

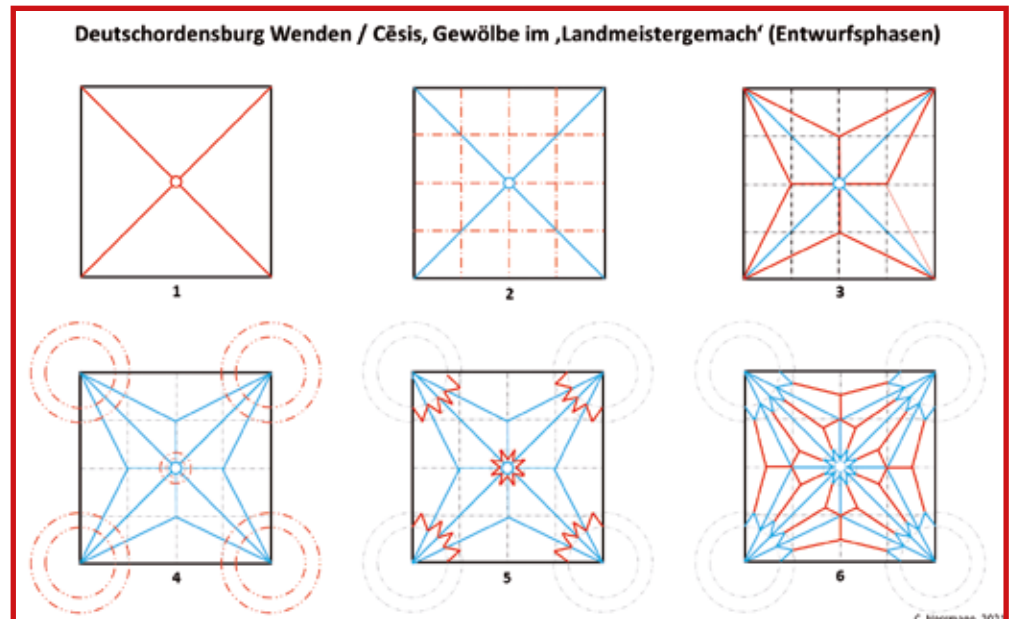
Abb. 13 Burg in Wenden, Geometrische Konstruktionsweise des Gewölbes im ‚Landmeistergemach‘

Die geometrische Gewölbe-figur ist der Gruppe der Sternengewölbe zuzuordnen und basiert im Wesentlichen auf der Verknüpfung eines Kreuzrippengewölbes mit insgesamt 16 Dreistrahlfiguren. (Abb. 13) Als weiteres Element wurden um die über den Konsolen ausstrahlenden Rippenstränge sowie um den zentralen Schlussstein herum zickzackartige kurze Rippen eingefügt. Dadurch erhielt die Binnenzeichnung

des Gewölbes zusätzliche kleine Sternmotive innerhalb des großen Hauptsterns. Für eine solche Konstruktionsvariante gibt es in der Geschichte der Sterngewölbe Livlands und Preußen bislang kein bekanntes Analogiebeispiel. Die Gewölbeform dieses Raums scheint daher einzigartig zu sein. Innerhalb der Entwicklungslinie der preußisch-livländischen Sterngewölbe, nimmt das Gewölbe des ‚Landmeistergemachs‘ eine Mittlerstellung ein zwischen den auf Dreistrahl basierenden, streng konstruierten ‚klassischen‘ Gewölben, die bis zur Mitte des 15. Jahrhunderts üblich waren<sup>71</sup>, und den feingliedrigeren freieren Variationen, die sich seit dem Ende des 15. Jahrhunderts von der Danziger Marienkirche ausgehend im nordöstlichen Ostseeraum verbreiteten.<sup>72</sup> Vergleicht man das Gewölbe aus Wenden mit den Danziger Beispielen, so dürfte es jünger sein als die 1463/65 eingezogenen Gewölbe der Kirche St. Johannes, wo es zwar erste Ansätze einer kleinteiligen Binnenzeichnung bei

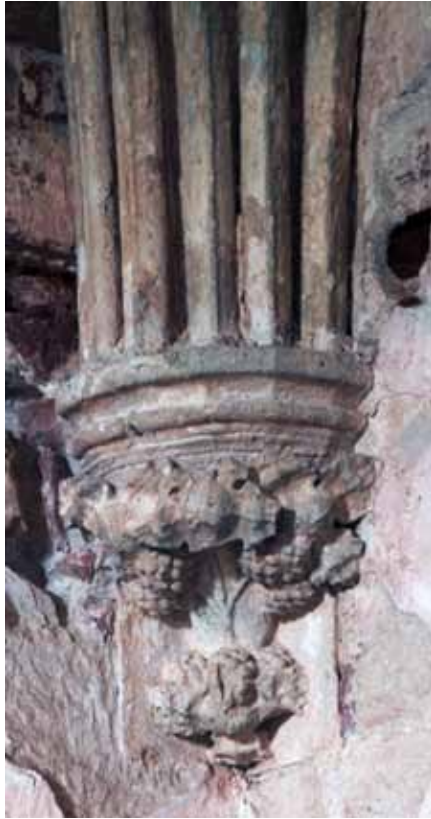
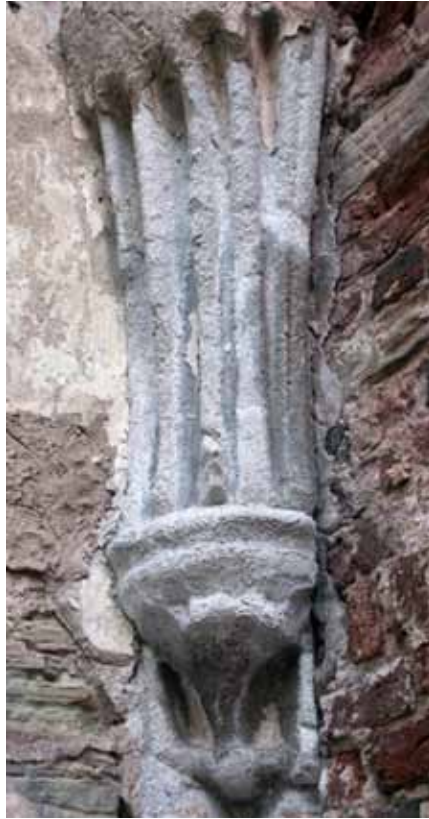
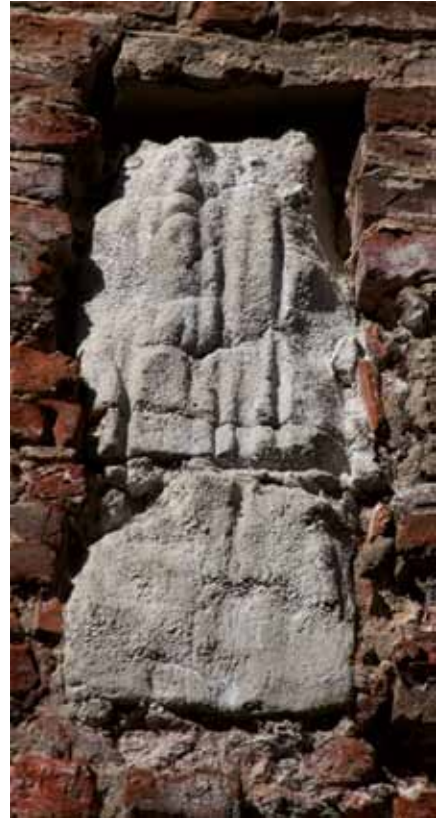
Abb. 14a–c Burg in Wenden, Konsolen aus Kunststein; links: ‚Landmeistergemach‘; Mitte: Südremter, nordöstliche Eckkonsole; rechts: Südremter, flache Konsole an der Nordwand, 2021

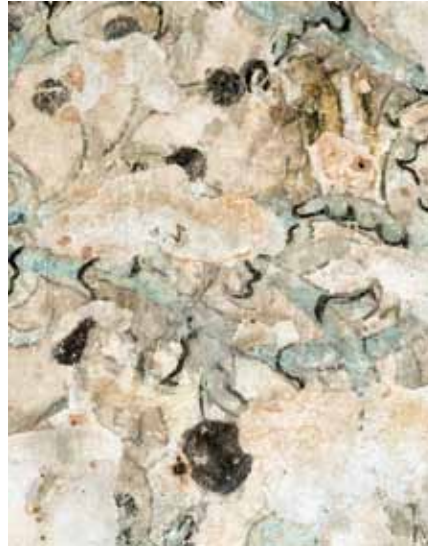
Abb. 15 Burg in Wenden, ‚Landmeistergemach‘ Fragment einer Wandmalerei mit einer Jagdszene auf ein Eichhörnchen

Anstatt des bisher vermuteten biblischen Motivs der Versuchung könnte es sich hier vielmehr um die Wiedergabe eines profanen Ereignisses einer Eichhörnchen-Jagdscene handeln,

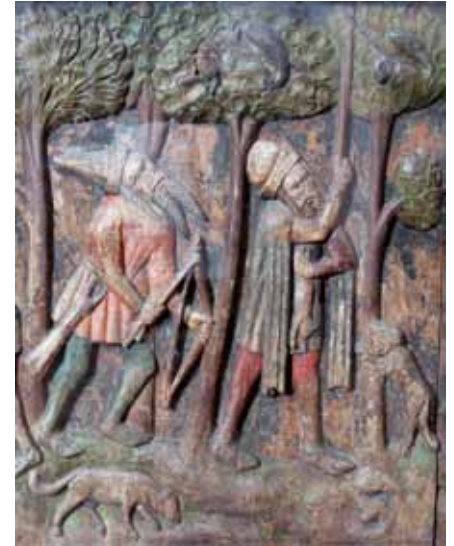
Abb. 16 Stralsund, St. Nikolai, Rigafahrer-Gestühl, Jagdszene mit Eichhörnchen

wie man sie beispielsweise von dem so genannten Rigafahrer-Gestühl in der St. Nikolai-Kirche in Stralsund kennt.<sup>88</sup> (Abb. 16) Das aus Eichenholz gearbeitete Gestühl stammt aus der zweiten Hälfte des 14. Jh. Auf einer der Tafeln des Gestühls ist ein Mann mit einem langen Stab zum Aufscheuchen der Tiere gezeigt, der erhaltene Ausschnitt in Wenden scheint hiermit vergleichbar zu sein. Um die figürliche Malerei in den Gesamtzusammenhang der Raumausstattung einzuordnen, darf man nicht außer Acht lassen, dass das Fragment im Format klein ist und sich deutlich über der Augenhöhe an der Wand befindet, was seine Wahrnehmung erschwerte. Der Fund von Malerresten in den oberen Wandzonen kann ein Hinweis sein, dass sich die dekorativen Malereien vorrangig auf diesen Bereich beschränkten. Auch hier lohnt der Blick über das livländische Ordensterritorium hinaus zur Burgenarchitektur im Preußenland. Rankende, sich verzweigende akanthusartige Pflanzen bedecken flächendeckend Gewölbe, Schildbögen und Fensterlaibungen in den Räumen des Hauptgeschosses im Hochmeisterpalast der Marienburg und in den großen Sälen der Burg Heilsberg.<sup>89</sup> Der untere Wandbereich war in diesen beiden Burgen, in denen die Wandmalereien sich am besten erhalten haben bzw. rekonstruiert wer-

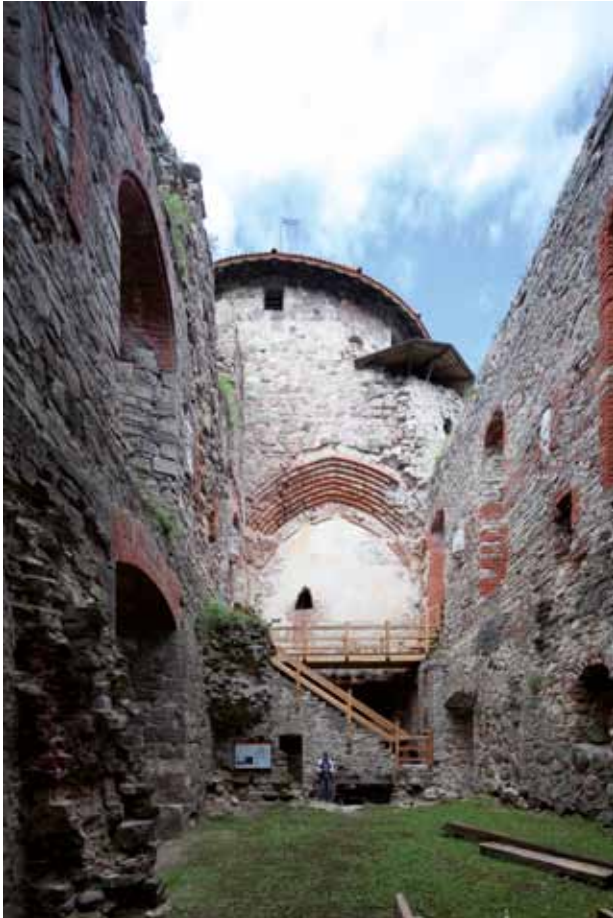
Abb. 17 Burg in Wenden, Südremter aktueller Zustand, Blick nach Westen, 2016

Abb. 18 Burg in Wenden, Südremter, Rekonstruktion des Zustands um 1500, Blick nach Osten

tenen Konsolen des westlichen Raumabschnitts lassen jedoch Zweifel an einer solchen Rekonstruktion aufkommen, denn sie sind flach gehalten und ragen kaum aus der inneren Wandflucht vor. Zum Teil kann man bei diesen flachen Konsolen in der oberen Hälfte noch Spuren der Rippenanfänger erkennen.<sup>96</sup> (Abb. 14c) Es bestand demnach ein deutlicher Unterschied zwischen den aufwändig gearbeiteten, vollplastischen vier westlichen und den reliefartig flachen sechs öst-

lichen Konsolen. Dies lässt vermuten, dass auch die östlichen Gewölbe einfacher gestaltet waren als das wohl reicher figurierte westliche Joch. Vielleicht handelte es sich um einfache Stern- gewölbe ohne eine reichere Binnengliederung, doch lässt sich diese Frage nicht mehr mit Sicherheit beantworten. Es gab demzufolge eine Steigerung der dekorativen Ausgestaltung des Südremters von Ost nach West. (Abb. 18) Das Westjoch war demnach besonders betont, ähnlich wie bei vielen Kirchen das Chorgewölbe mit größerem dekorativem Aufwand versehen wurde als die Gewölbe des Langhauses. Leider haben sich keine Spuren einer Ausmalung des Saals mehr erhalten.

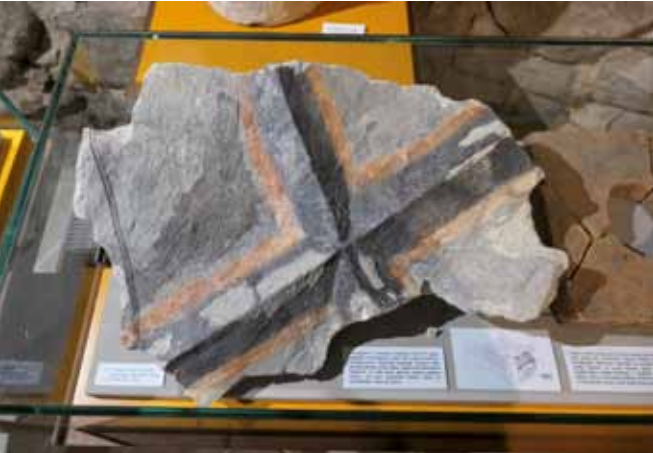
Abb. 19 Burg in Wenden, Putzfragment eines Kreuzgratgewölbes mit Farbfassung aus dem Westflügel, 2021

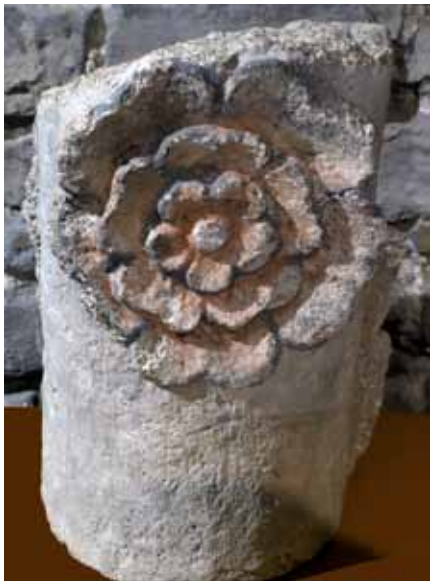
Abb. 20 Burg in Wenden, Steinernes (Gurtbogen?) – Fragment mit Blattrosette aus dem Westflügel, 2021

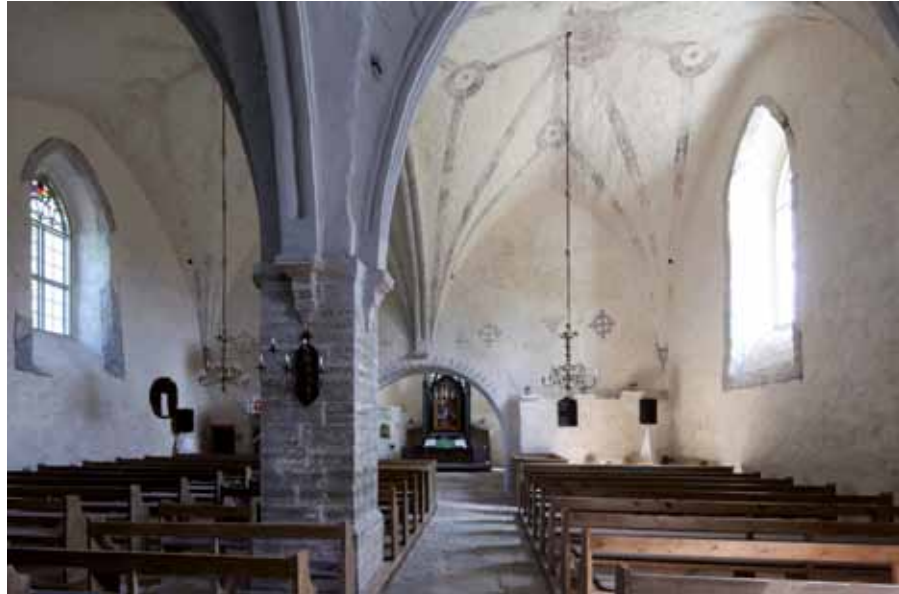
Abb. 21 Harju Risti/Estland, hl. Kreuzkirche in mit einer Kombination aus Gurtruppen und bemalten Kreuzgratgewölben, 2021
