Die Petrikerche in Riga

Baugeschichte und Stellung innerhalb der ‚Hansegotik‘

Christofer Herrmann

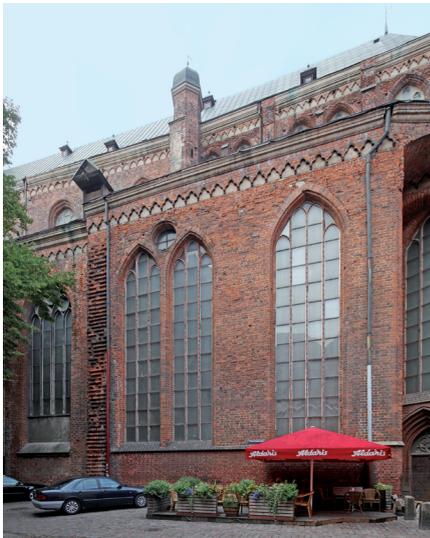
Abb. 15 Ansicht der beiden westlichen Chorkapellen auf der Südseite. An der linken Kante sind die Verzahnungsspuren zum Anschluss des ursprünglich geplanten Querhauses zu erkennen.

hauses, vermutlich nach dem Vorbild der Rostocker Marienkirche – für das die Anschlussstellen durch Verzahnungen schon vorbereitet waren (Abb. 15) – auf, und führte das neue Langhaus in vereinfachten Formen weiter. Die Arbeiten begannen 1456, als nach Aussagen einer Kämmerrechnung Ausschachtungsarbeiten für die Fundamente der südlichen Pfeilerreihe durchgeführt wurden. Aus der Quelle geht eindeutig hervor, dass man die Pfeiler damals von Grund auf neu errichtete, weshalb alle Theorien, die von einem Weiterbestehen des Langhauses aus dem 13. Jahrhundert ausgehen, abzulehnen sind. Es gibt Versuche in der Literatur, die Quelle von 1456 so zu deuten, dass sie sich auf die Fundamente der südlichen Seitenschiffsmauer bezogen hätte.⁶⁵ Dies widerspricht jedoch dem Rechnungseintrag wo unzweideutig von tiefen Gruben für die Pfeiler gesprochen wird. Es handelte sich demnach um große Punktfundamente, während die Seitenschiffsmauern auf Streifenfundamenten stehen. Eine weitere Theorie behauptet, nach 1456 hätte man nur die südliche Pfeilerreihe neu errichtet, die aus dem 13. Jahrhundert stammenden nördlichen Pfeiler (oder zumindest die beiden westlichen da-

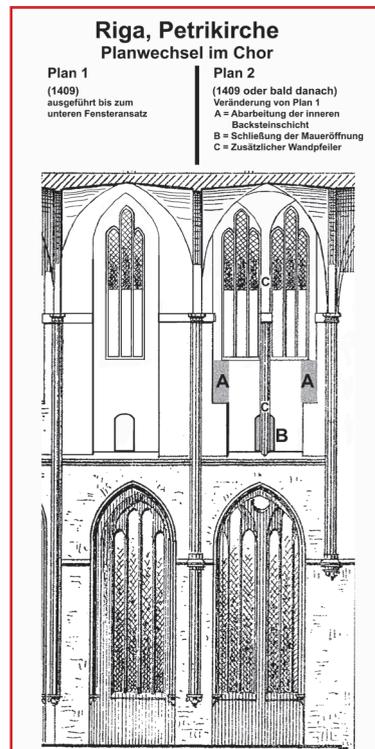
Abb. 19 Aufriss der Petrikerche in Riga mit Rekonstruktion der ersten Planung im Obergaden (links) und dem heutigen Zustand (rechts)

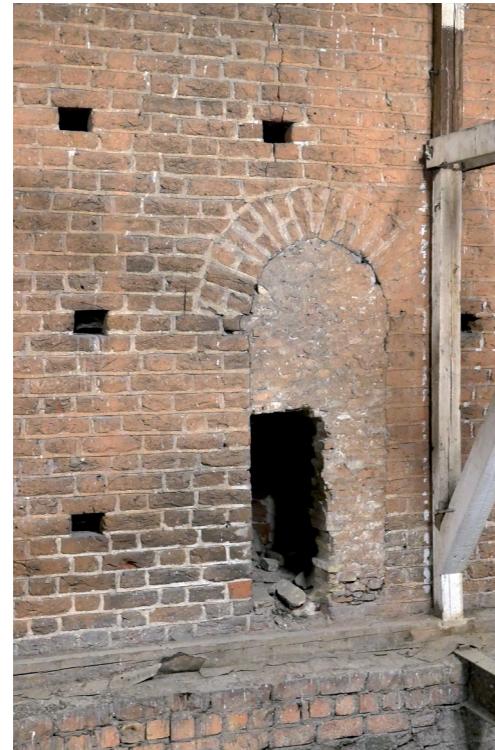
Abb. 20 Vermauerte Öffnung in der Obergadenzone des Chors der Petrikerche, Ansicht von der Dachseite, 2022
