# VASKNARVA / NEUSCHLOSS

## Deutschordensburg

(Estland)

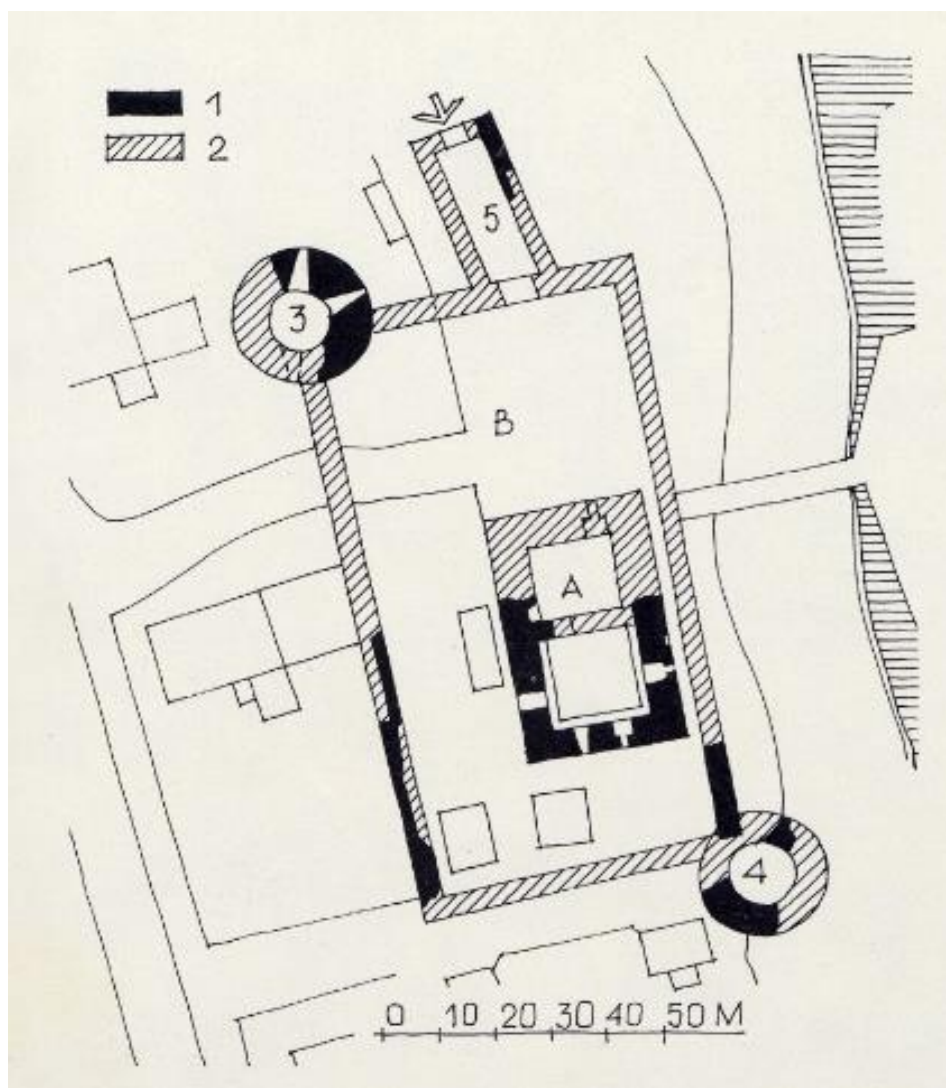
Grundriss

Dreigeschossiges festes Haus über rechteckigem Grundriss, umgeben von einer rechteckigen Umfassungsmauer mit 2 runden, diagonal gegenüber liegenden Ecktürmen.
